Wien, am 10.9.2024

# Resilacke - Endbericht O<sub>2</sub>-Anreicherung

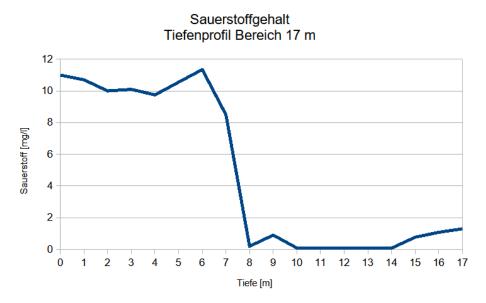
Abbildung 1: Situation Sauerstoff vor der Belüftung, Herbst 2018

Bei der Erhebung des Ist-Zustandes vor der Belüftung im Mai 2022 wurde diese Situation bestätigt.

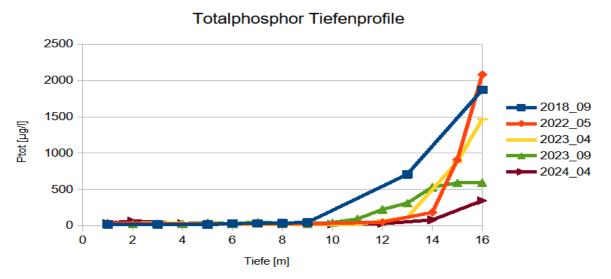
Vor der Inbetriebnahme der Sauerstoffanreicherung im Mai 2022 wurde wasserlösliches Eisen gemessen, wobei im Tiefenwasser bei 15 m 0,2 mg/l Fe, auf 16 m und 4 mg/l Fe festgestellt wurden. Wasserlöslich ist Eisen nur in reduzierter Form, also als Fe(II). In dieser Form ist Eisen nicht in der Lage Orthophosphat zu binden. Das Auftreten von wasserlöslichem Eisen ist daher ein sicherer Zeiger für erfolgte Nährstoffrücklösung aus Eisenphosphaten aus dem Sediment. Bei den weiteren Monitorings wurde kein wasserlösliches Eisen mehr gemessen. Gleichzeitig hat sich wie der Abbildung 3 zu entnehmen ist, die Konzentration an Totalphosphor im Hypolimnion mit Inbetriebnahme der Belüftung kontinuierlich reduziert.

Abbildung 2: Vergleich der Tiefenprofile der Gesamtphosphorkonzentrationen

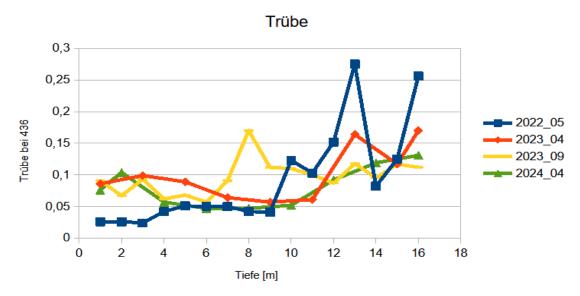
Im Epilimnion wird die Trübe durch die Abundanz des Phytoplanktons bestimmt. In der Abbildung 4 ist zu sehen dass beim Monitoring vor in Inbetriebnahme der Sauerstoffanreicherung bis zu 3 m Tiefe praktisch kein Phytoplankton vorhanden war. Dies hat auch die mikroskopische Auswertung bestätigt. Dies ist besonders ungewöhnlich da in dieser Schicht Phosphorgehalte von bis zu 50  $\mu$ g/l  $P_{tot}$  gefunden wurden. Bei derartigen Phosphor-Gehalten wäre eine gute Entwicklung des Phytoplanktons zu erwarten, die Einstellung dieses Gleichgewichts wurde offensichtlich durch eine Hemmung verhindert. Es kann davon ausgegangen werden dass die Hemmung mit dem Auftreten von  $H_2$ S oder von Blaualgentoxinen im Zusammenhang steht.

Die selbe Kurve zeigt in der Tiefe bei 10 und 13 Metern hohe Trübewerte. Im mikroskopischen Bild konnten diese als Massenvermehrung von Cyanobakterien aus der Gruppe Oscillatoria identifiziert werden. Beim ersten Frühjahrsmonitoring nach Inbetriebnahme der Anlage zeigte sich ein dem Nährstoffangebot entsprechendes Phytoplankton, welches von mehreren Arten von Grünalgen (dominant: *Chlorella sp., Synedra agg., Oocystis sp.*), gebildet wurde. Auch die weiteren Untersuchungen zeigten ähnliche Bilder, erwartungsgemäß mäßige Trüben im Epilimnion, eine Abnahme in der Tiefe und schließlich einen leichten Anstieg unter 10 m.

Abbildung 3: Tiefenprofil der Trübe

Ein interessantes Detail zeigt die Kurve vom September 2023 mit einem deutlichen Peak in der Tiefe von 7-9 Metern. Dieser Anstieg der Trübe konnte im Mikroskop als Massenvorkommen des Bakteriums Planktomyces bekefii identifiziert werden. Diese Gattung ist in der Lage Eisen anzulagern und sich so selbst mit Eisenoxid zu inkrustieren.

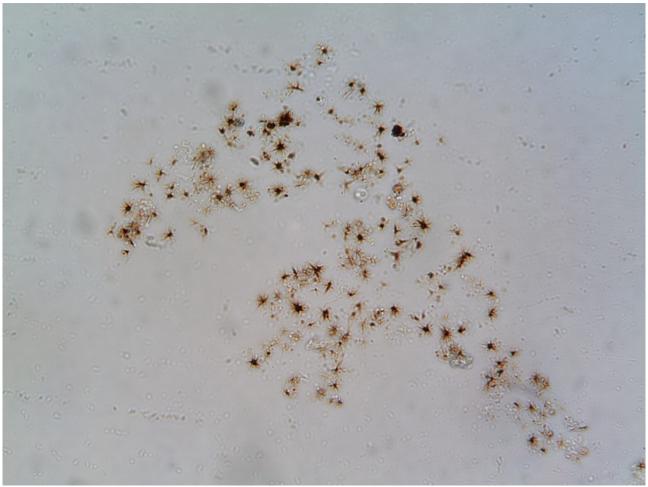
Abbildung 4: Planktomyces bekefii, stark vererzt

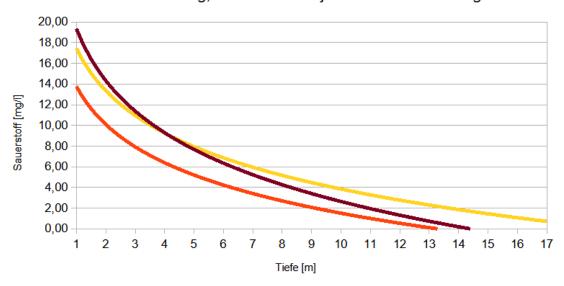
Da der Großteil des eingebrachten Sauerstoffes bereits für Oxidationsreaktionen im Tiefenwasser (Eisen, Schwefelwasserstoff, Kohlenstoffverbindungen) aufgebraucht wird, ist in den Messungen nur jener Sauerstoff sichtbar, der im Wasser gelöst, aber in der Tiefe nicht verbraucht wurde. Um den Erfolg der Maßnahme zu dokumentieren ist der gemessene Restsauerstoff weniger bedeutend. Dennoch kann man indirekt eine Aussage treffen, wenn sich nach Umsetzung aller Oxidationsprozesse der Sauerstoffgehalt in der gesamten Wassersäule tendenziell erhöht. Man kann dann davon ausgehen, dass ausreichend Sauerstoff für die zu erwartenden Oxidationsprozesse und damit die gewünschte Wirkung eingebracht wurde. Der Abbildung 6 kann man eine mittlere Erhöhung des Wertes für gelösten Sauerstoff bei den Frühjahrsmonitorings von ca. 2-3 mg/l deutlich erkennen.

Abbildung 5: Logarithmisch gemittelte Darstellung der Tiefenprofile (jeweils Frühjahrsmonitoring)
